Program konserwatorski dla wybranych zabytkowych sal muzealnych Ratusza w Chełmnie

Dokumentacja programu prac konserwatorskich dla zabytkowych sal muzealnych Ratusza w Chełmnie

Przedmiotem opracowania jest program prac konserwatorskich i badań stanu zachowania trzech sal w muzeum ratusza w Chełmnie

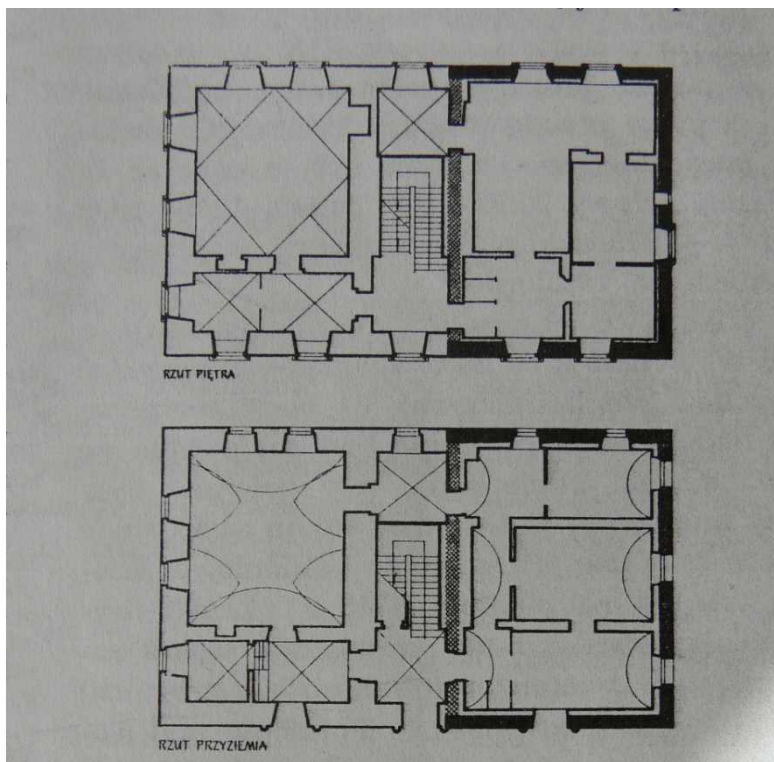
Fot. Parter i I piętro ratusza czarny kolor- stwierdzone zachowanie murów gotyckich, szary - mury gotyckie prawdopodobnie zachowane, biały- mury renesansowe. Rysunek za: E.Gąsiorowski, „Rynek i ratusz chełmiński” w: Kwartalnik Architektury i Urbanistyki, nr X 1965, rys. Z. Dolatowski.

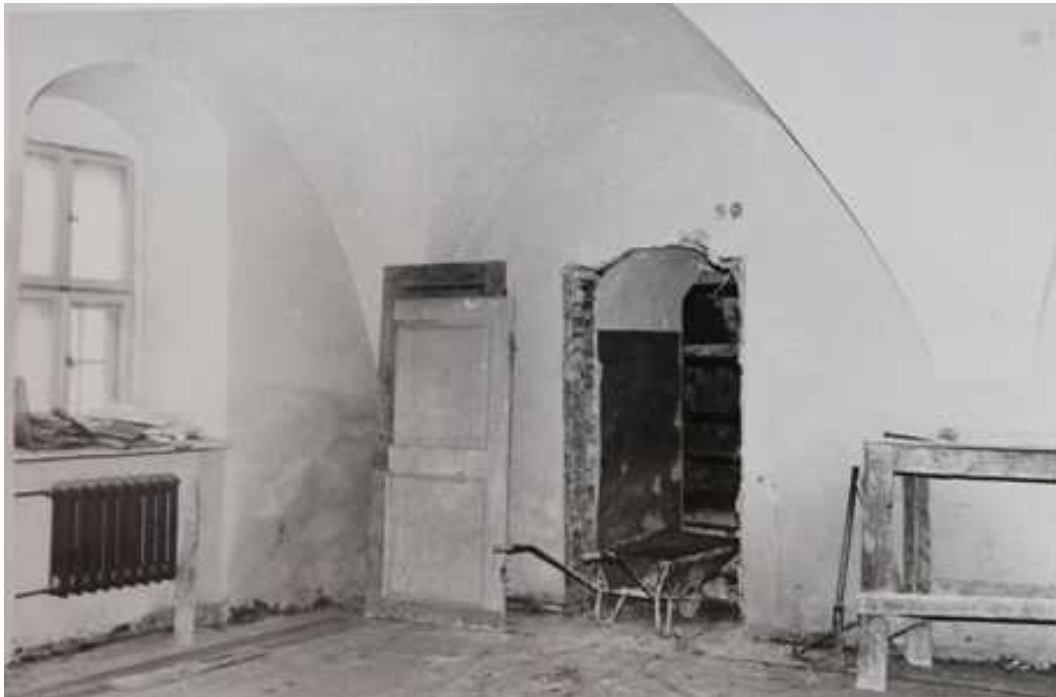
Fot.1. Sala Ślubów w czasie remontu w 1982 r. (z Archiwum Muzeum Miasta Chełmna)

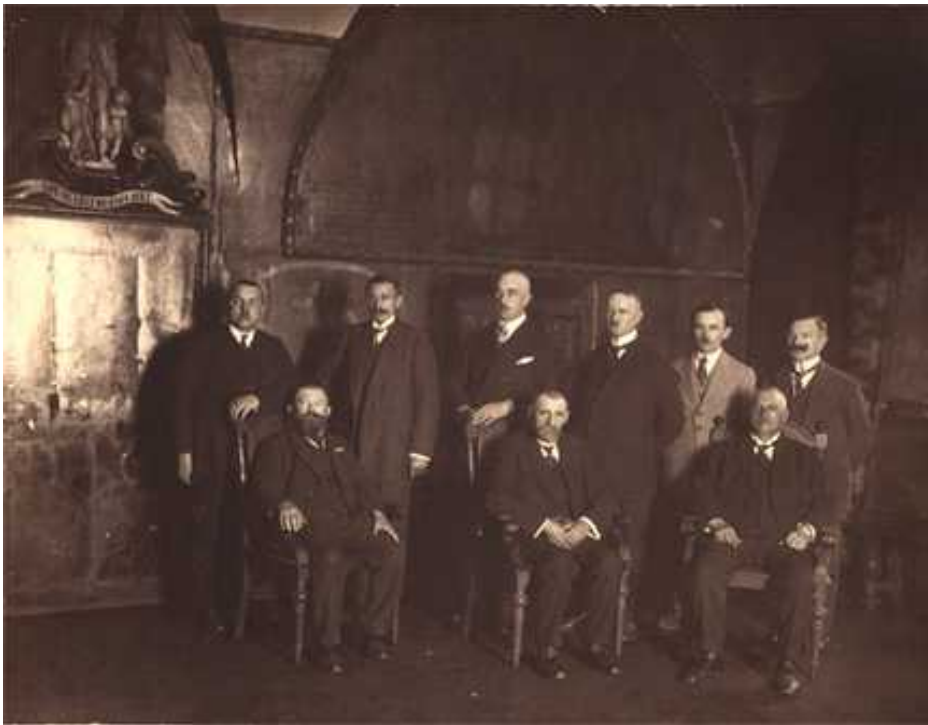
Fot. 2. Sala Sądowa, lata 30-te. Za rzeźbą Caritas polichromia przedstawiająca kotarę, przy oknie zasłona. Widoczne spękanie na drzwiach intarsjowanych. Fot. ze zbiorów Muzeum Ziemi Chełmińskiej.

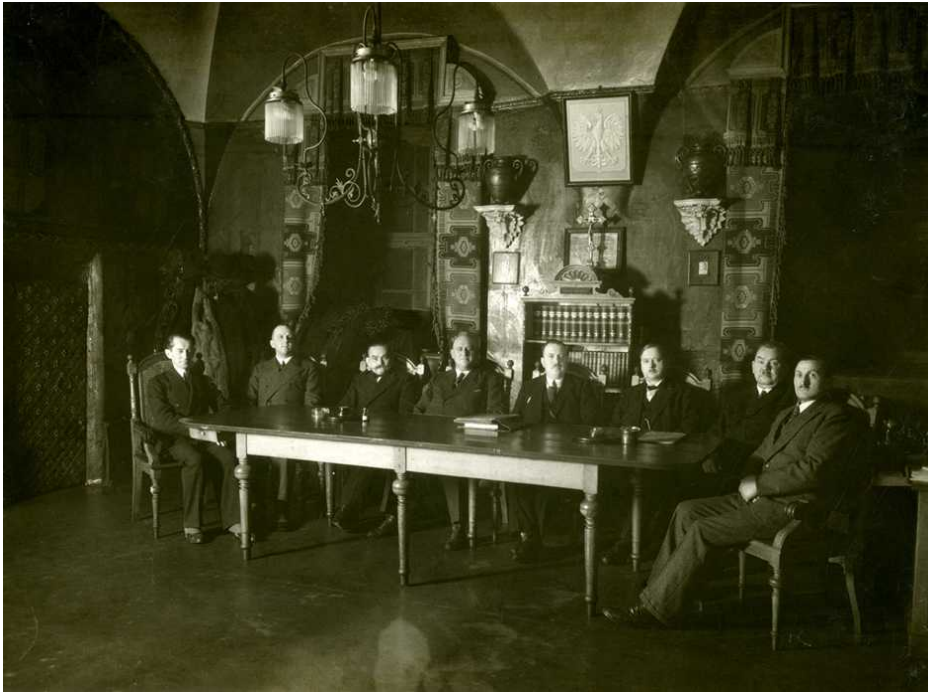
Fot. 3. Sala Sądowa, lata 30-te XX w. , w oknach kotary, nad oknami ozdobne karnisze, ściana nad nimi ozdobiona cienkimi paskami które obiegają łuki, na ścianie między oknami zamontowane dwie konsole, na podłodze linoleum. Sklepienie oraz fragmenty ścian nad malowidłami nie są pomalowane na białe. Fot. ze zbiorów Muzeum Ziemi Chełmińskiej.

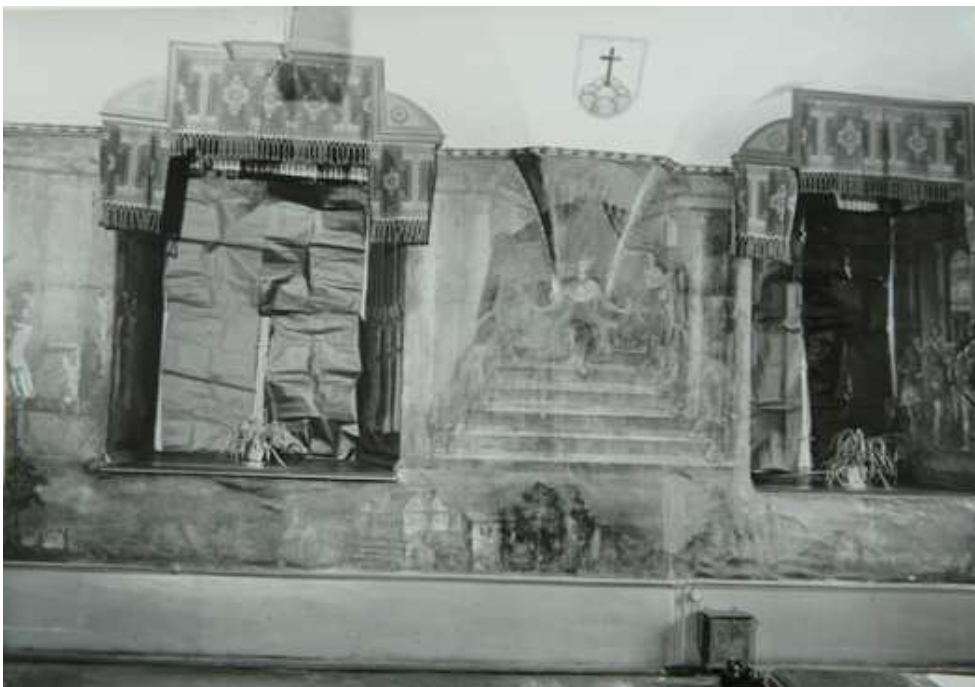
Fot. 4. Sala Sądowa przed konserwacją- 1954 r. fot. Wolski. Na sklepieniu między oknami namalowany herb Chełmna. Najprawdopodobniej z 1948 r. Brak polichromii (paska) nad oknami. Sklepienia i ściany pomalowane na białe. Fot. z „Dokumentacji prac konserwatorskich” PPKZ 1961.

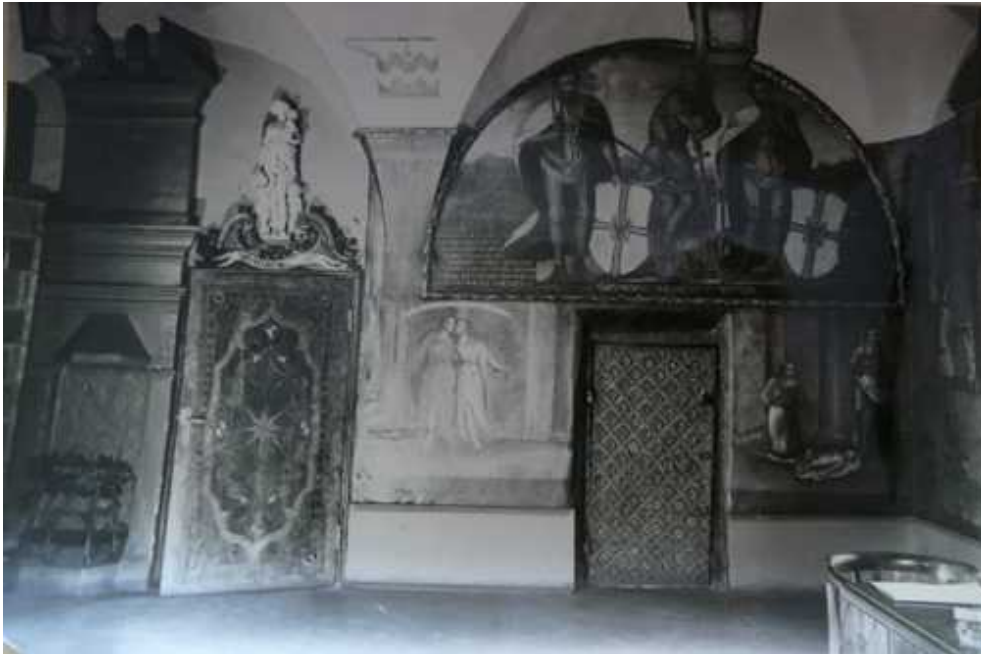
Fot. 5. Sala Sądowa przed konserwacją w 1954 r. Kominek wielobarwny. Za rzeźbą Caritas brak polichromii przedstawiającej kotarę. Na sklepieniu herb. Z lewej strony pod ścianą piec kafłowy. Fot. z „Dokumentacji prac konserwatorskich” PPKZ 1961 r.

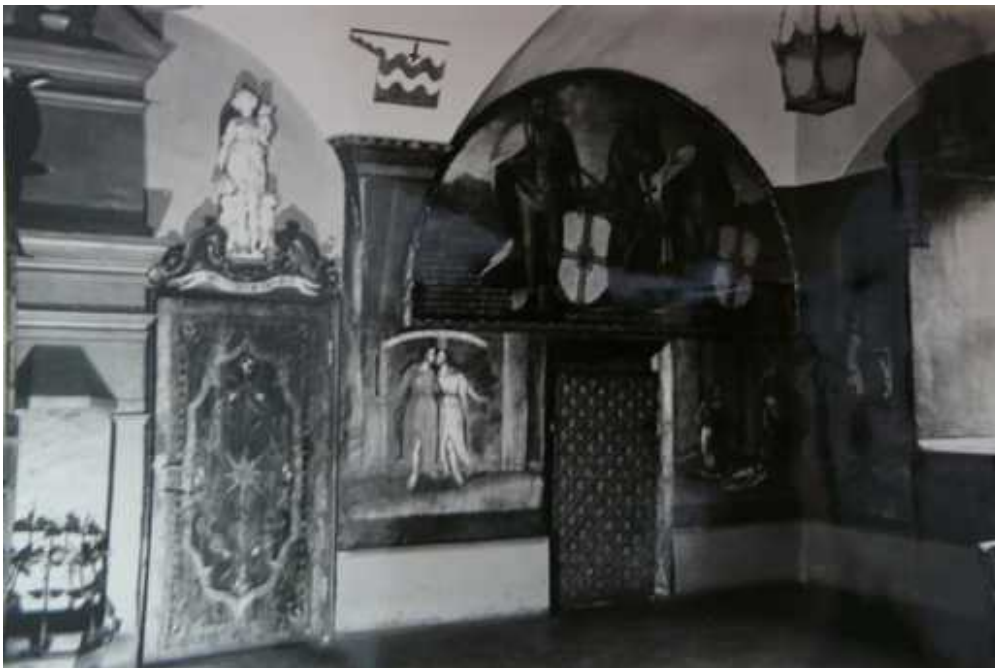
Fot.6. Sala w 1954 r. Na sklepieniu, nad obrazami, namalowana chorągiew miasta Chełmna według opisu Jana Długosza z XV w. Fot. z „Dokumentacji prac konserwatorskich” PPKZ 1961.

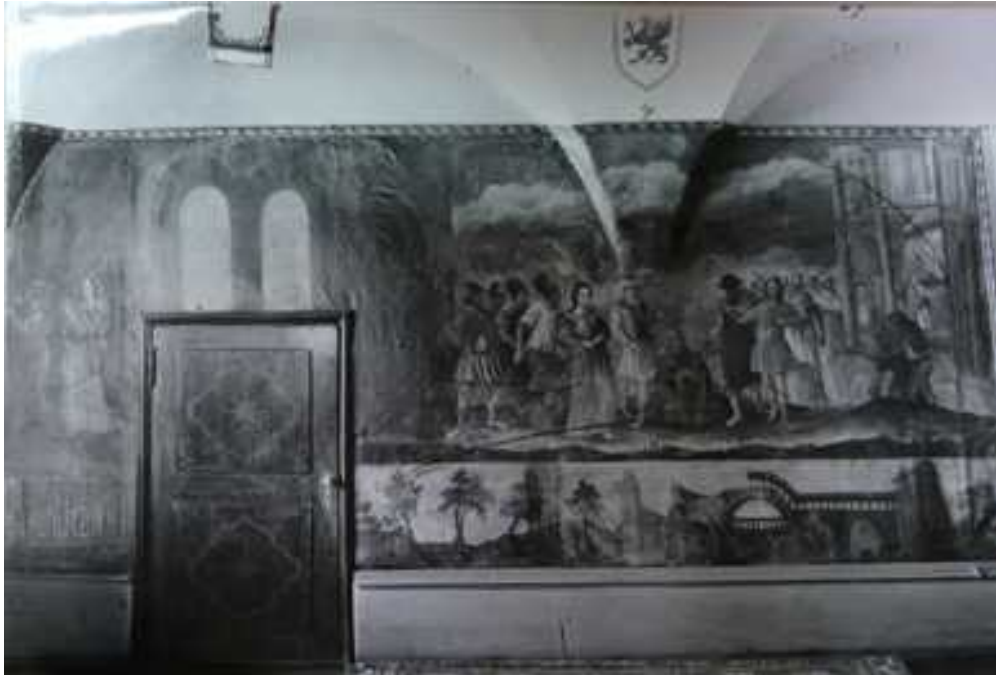
Fot. 7. Fragment zdjęcia z 1961 r. Widoczny namalowany herb z gryfem pomorskim na sklepieniu. Fot. z „Dokumentacji prac konserwatorskich” PPKZ 1961 r.

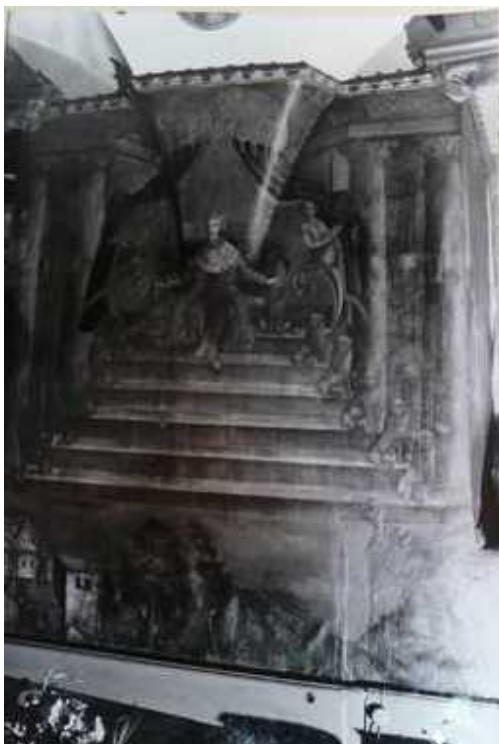
Fot. 8. Fragment ściany po konserwacji z 1961 r.- fot. I. Jarmuż. Fot. z „Dokumentacji prac konserwatorskich”, PPKZ 1961 r.

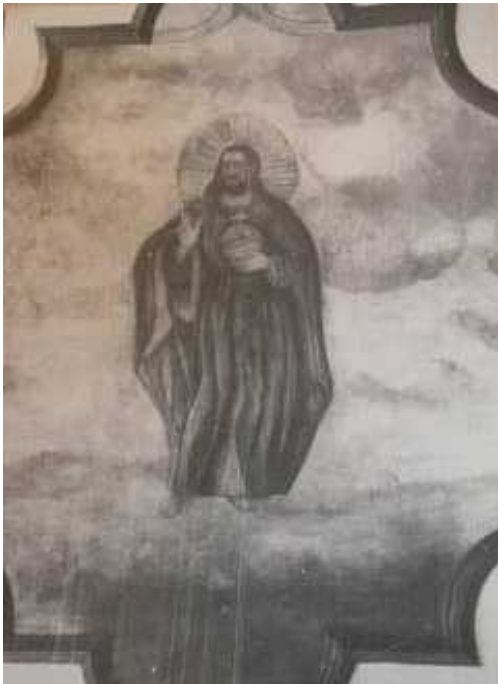
Fot. 9. Sala Sądowa, polichromia na sklepieniu po konserwacji- 1961 r. Fot. z „Dokumentacji prac konserwatorskich” PPKZ 1961.

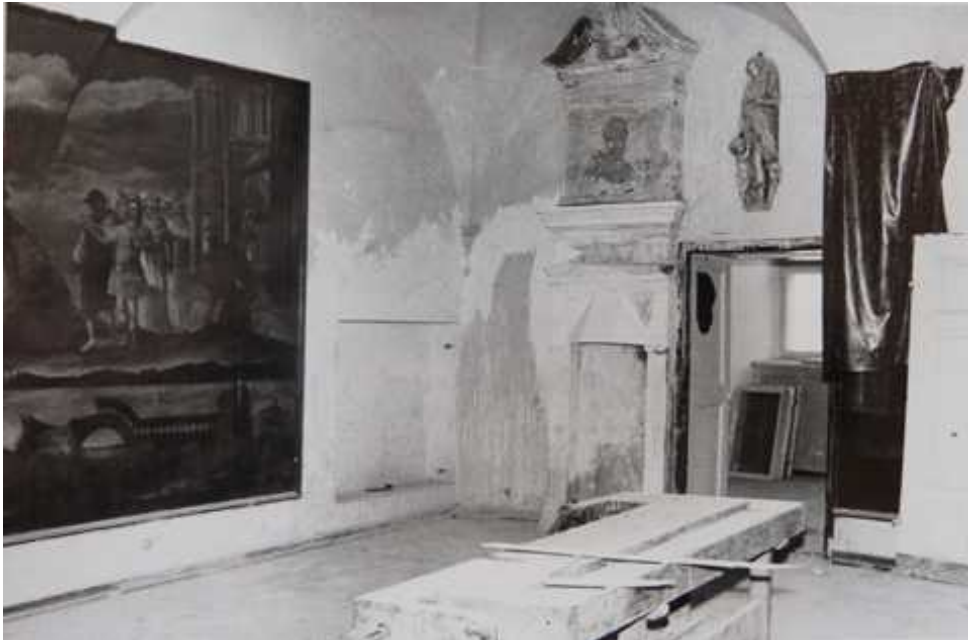
Fot. 10. Sala Sądowa, w czasie konserwacji 1982 r. Kominek w czasie usuwania farby. Usunięto piec kaflowy. Fot. ze zbiorów Archiwum Muzeum Miasta Chełmna.

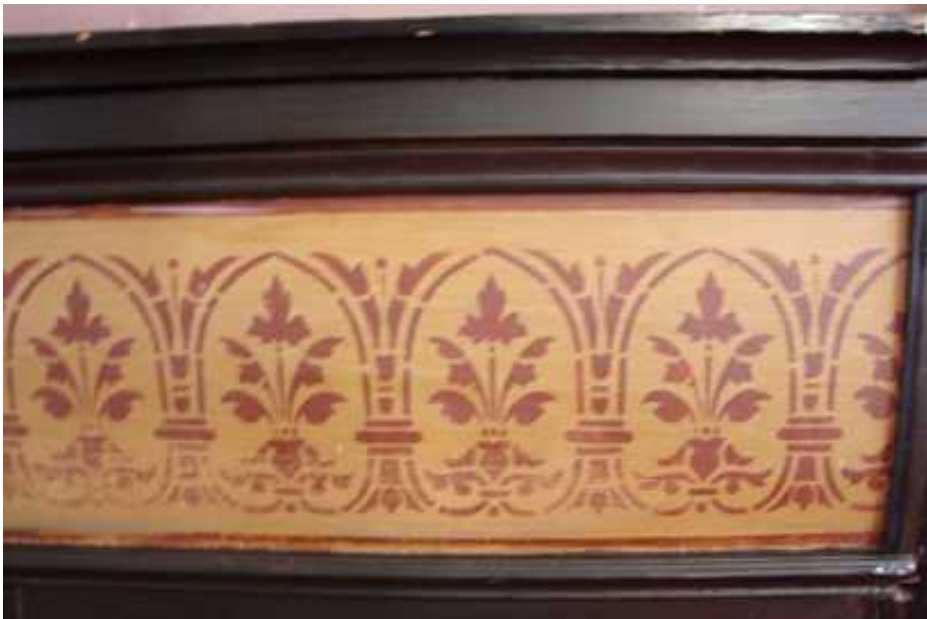
Fot. 11. Fragment dekoracji na boazerii.

- 1982 r.- zdjęcia z prac konserwatorskich- zmyto wszystkie warstwy malarskie z boazerii, pozostawiono jako „świadek” fragment wzoru szablonego z motywem roślinnym na jednej z płyt boazerii, co sugeruje występowanie tej dekoracji w większej ilości, być może na innych elementach boazerii lub na ścianach. Nie udało się odnaleźć materiałów świadczących by o wyglądzie pierwotnej dekoracji. W Sali pomalowano ściany i sufit, założono nowe żyrandole, wstawiono gabloty muzealne.

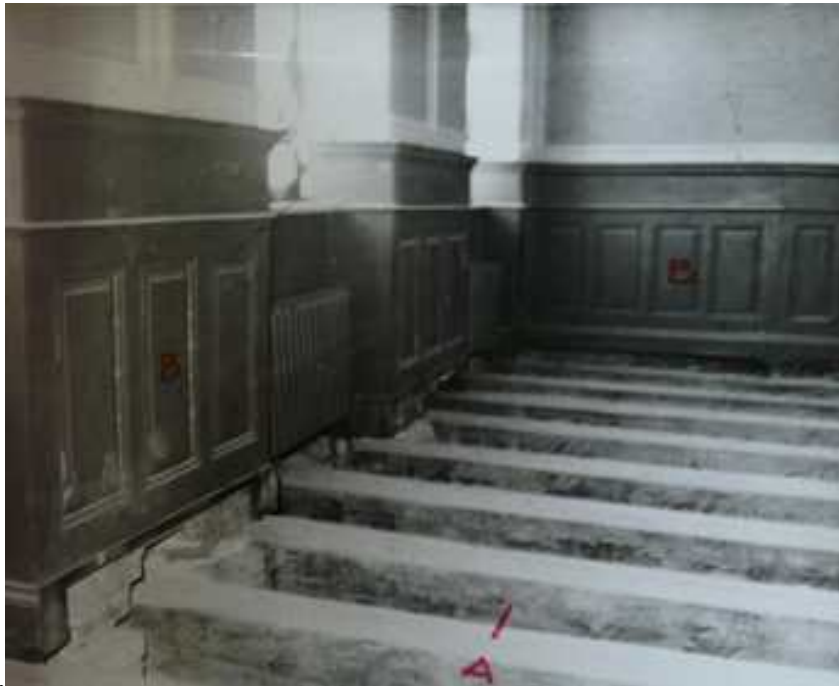
Fot.12-14. Sala Mieszczańska 1978 r. Fot. Sowińska. Boazeria jednobarwna, ciemna, ściany w dwóch kolorach. Listwy profilowane dzielące ściany jasne (najprawdopodobniej białe), obecnie dwukolorowe.

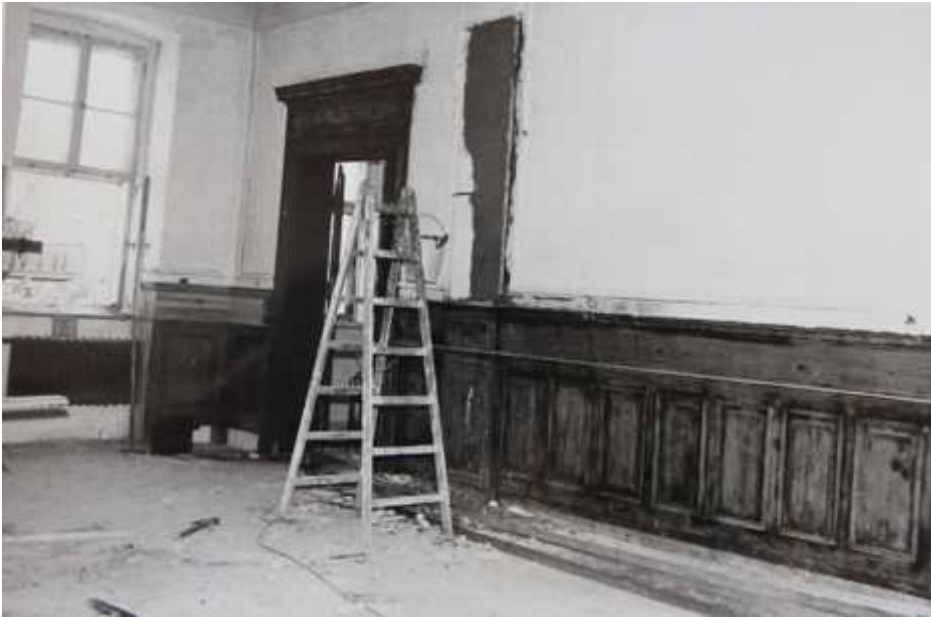
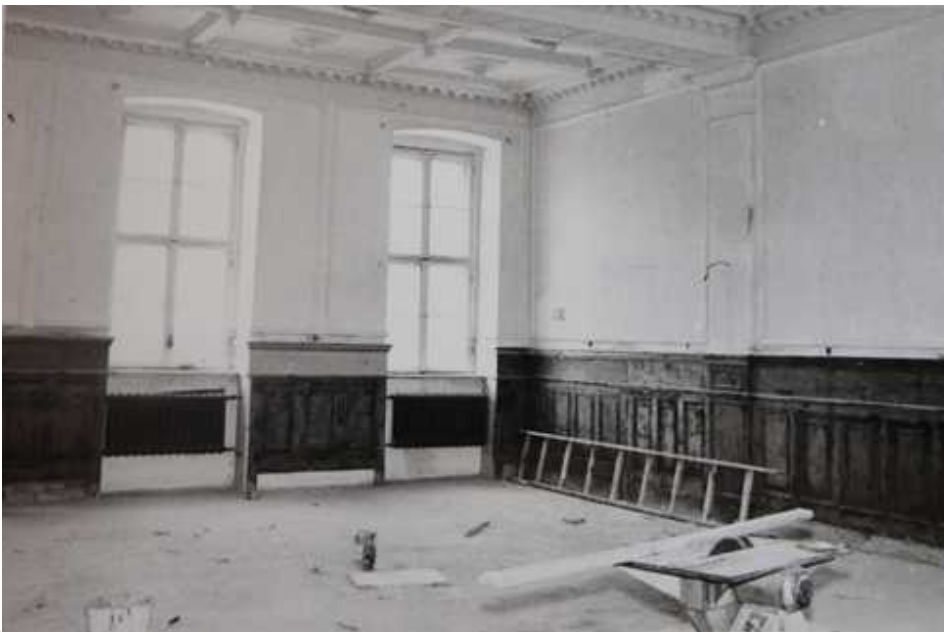
Fot. 15-16. Sala Mieszczańska w trakcie konserwacji w 1982-83. Boazeria oczyszczona do samego drewna.

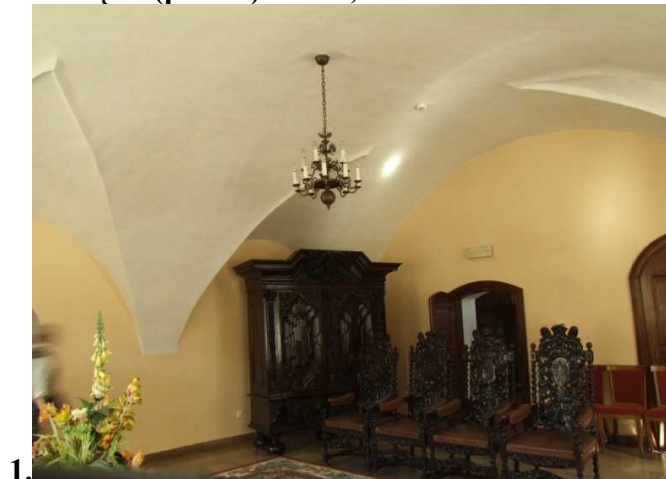
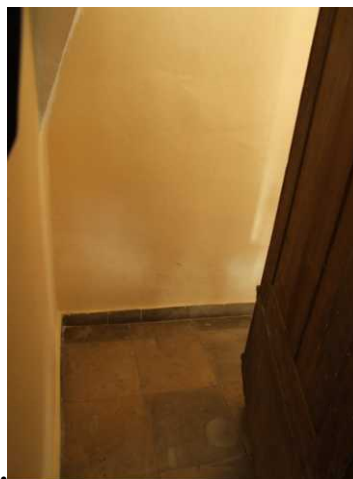
Charakterystyczne zmiany destrukcyjne ścian i dekoracji malarskich na nich osadzonych prezentują zdjęcia:

Sala Sądu (parter): fot. 1,2

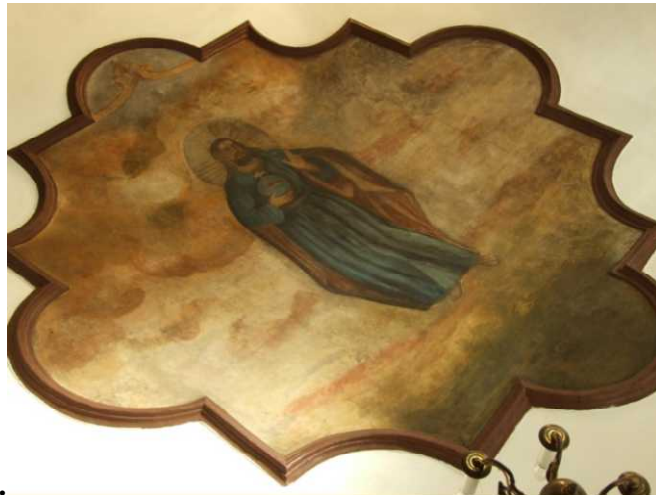
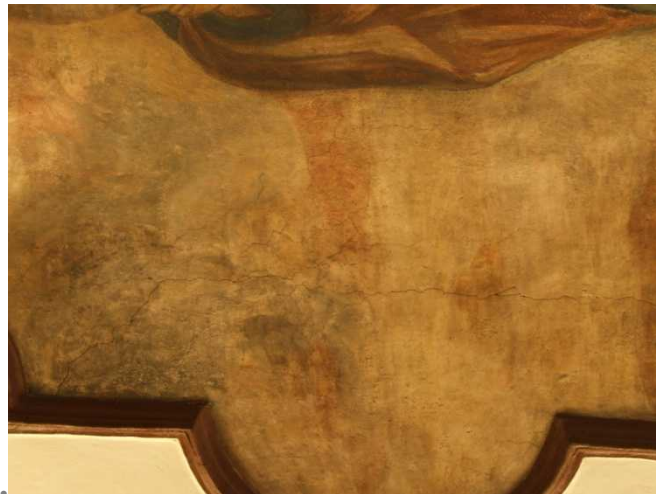
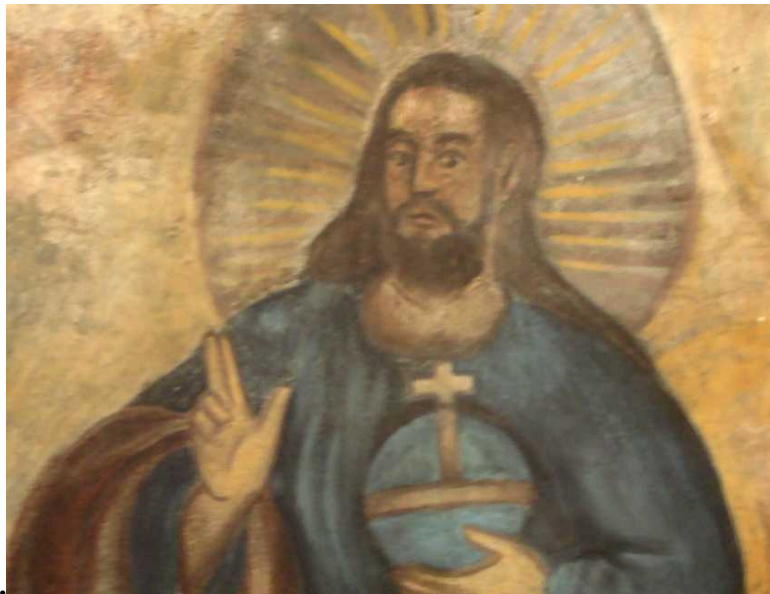
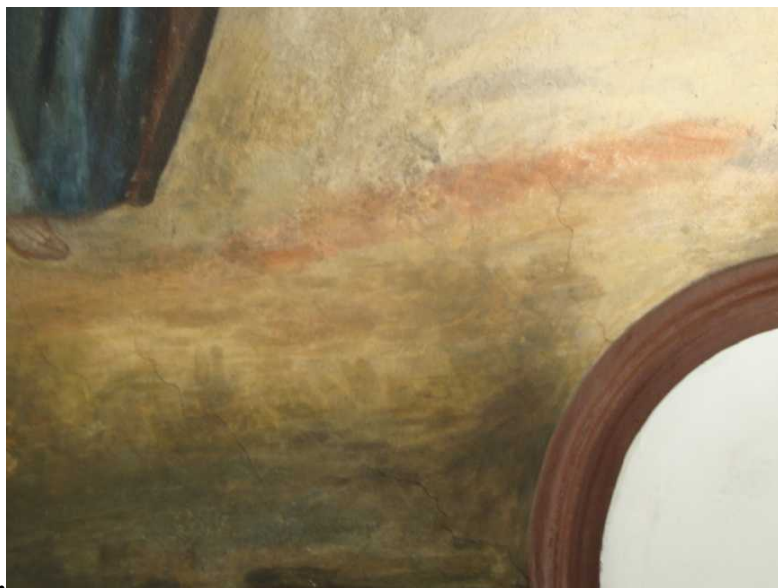
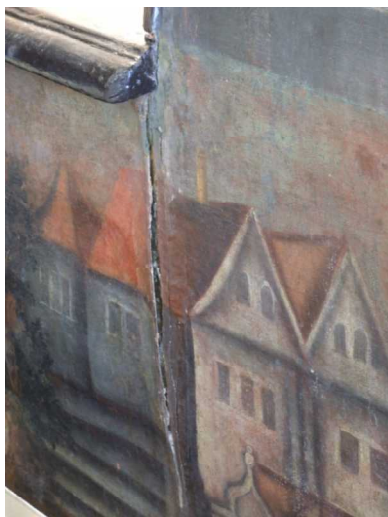
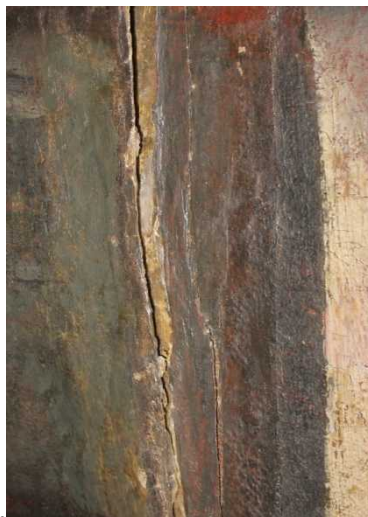
**Sala Rady Miasta (I p.): fot. 3-7 > plafon z postacią Chrystusa
fot. 8-14 > olejne malowidła płócienne na ścianach Sali
fot. 15 > drzwi intarsjowane z macicą perłową**

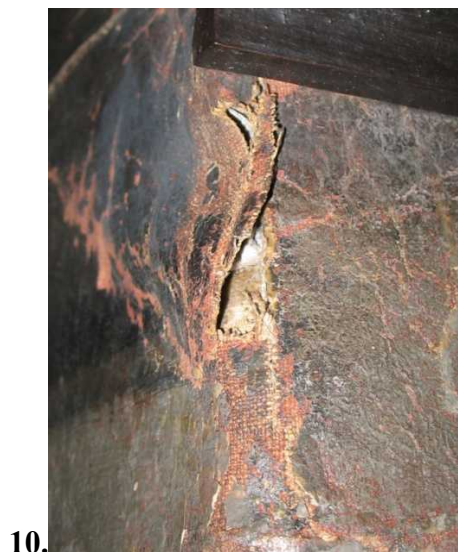
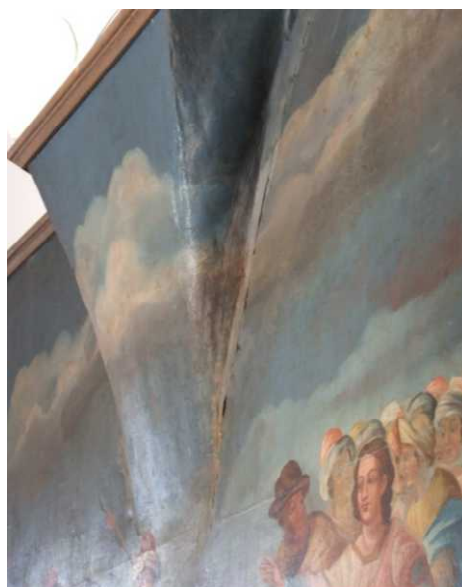
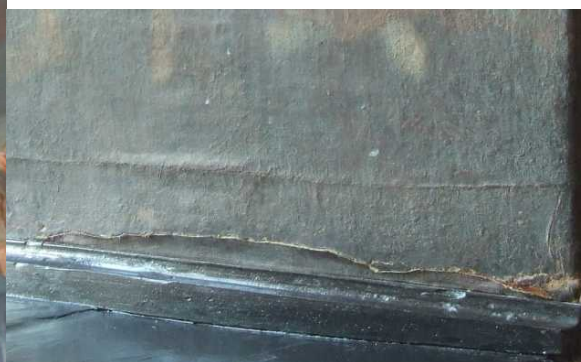
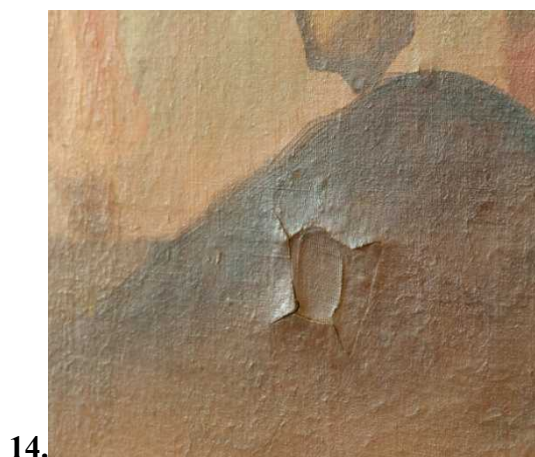
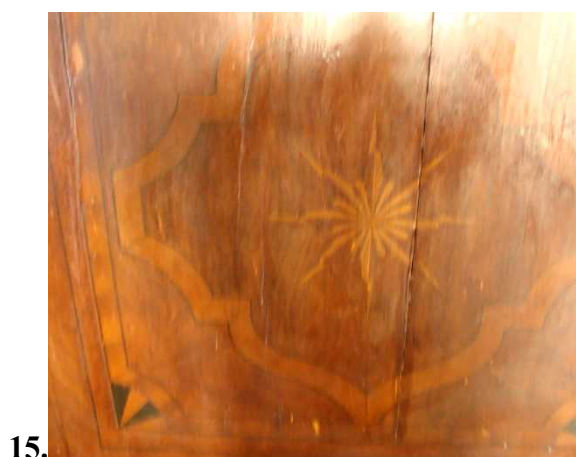
Sala Mieszczańska (II p.) : fot. 16-20 > dekoracje sztukatorskie sufitu i malarskie ścian

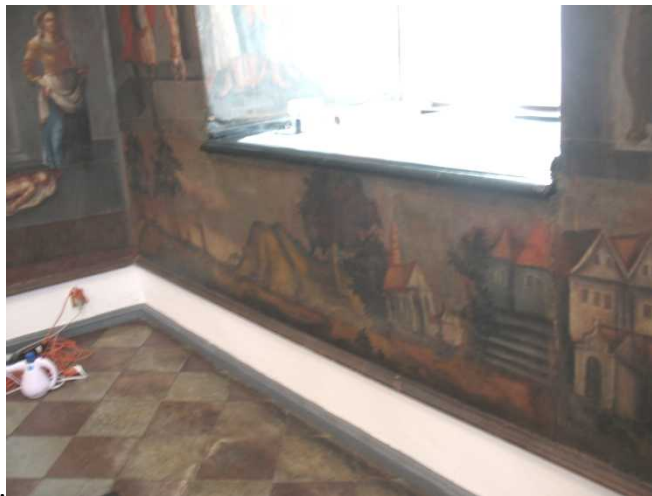
21.

Efekt próby udokumentowano na zdjęciach (fot.21-38). Pozwoliła ona także ocenić odwracalność samego zabiegu demontaż - ponowny montaż, w miejscu wykonywania eksperymentu, bez uszczerbku dla materiału zabytkowego. Po odjęciu poszczególnych brytów (fragmentów malowidła), płaszczyzny płótna należy nawijać na przygotowane w tym celu szerokie walce wyłożone miękkimi materiałami, o odpowiednio dużej średnicy, a poszczególne fragmenty izolować od siebie przy pomocy „bibuły” interwencyjnych. Prace powyższe powinni wykonywać dyplomowani konserwatorzy malarstwa ściennego i sztalugowego, we współpracy z konserwatorami elementów i detali architektonicznych.

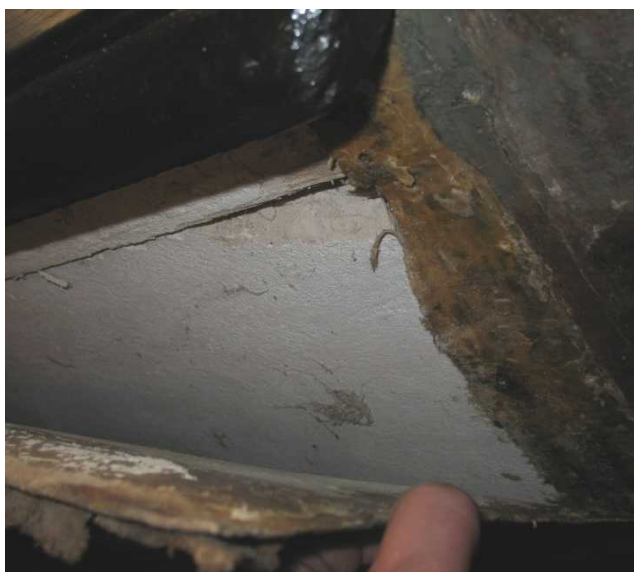
26. Fragment ściany wraz z odchylonym płótnem poddanym demontażowi
- 27 – 29. Fragmenty uszkodzonego, pokruszonego i spękanego tynku pod zdemontowanym brytem płótna

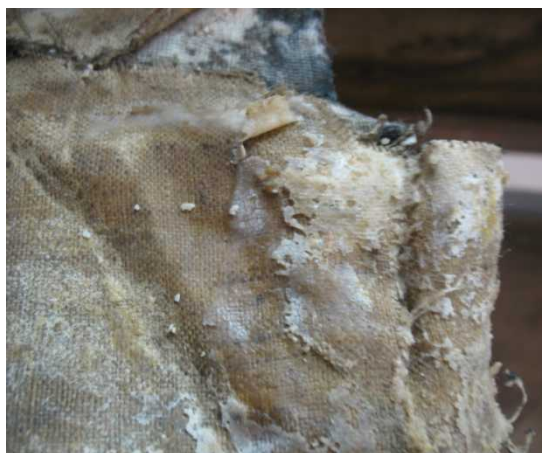
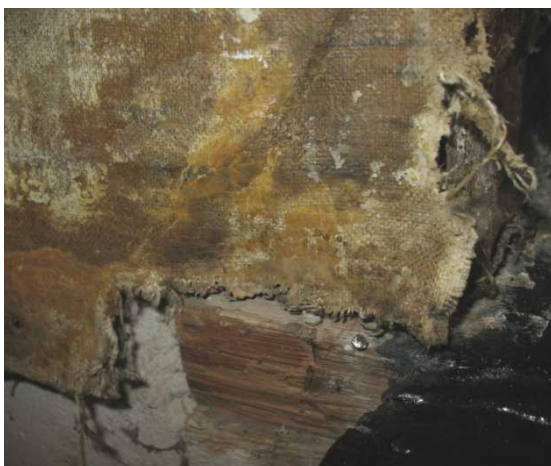
- 30 -31. Skruszała, zmatowiała i zabieleną masa woskowo-kalafoniowa, użyta do dublażu płótna oryginalnego; widoczne także zdeformowanie płócien (oryginalnego i wtórnego) oraz jego wykruszanie się i pęknięcie.
